# На чем нельзя экономить производителю окон из ПВХ

И. В. Борискина, к. т. н., директор НТЦ «МИО-Стройинжиниринг»,  
А. А. Плотников, к. т. н., доцент кафедры Архитектуры МГСУ

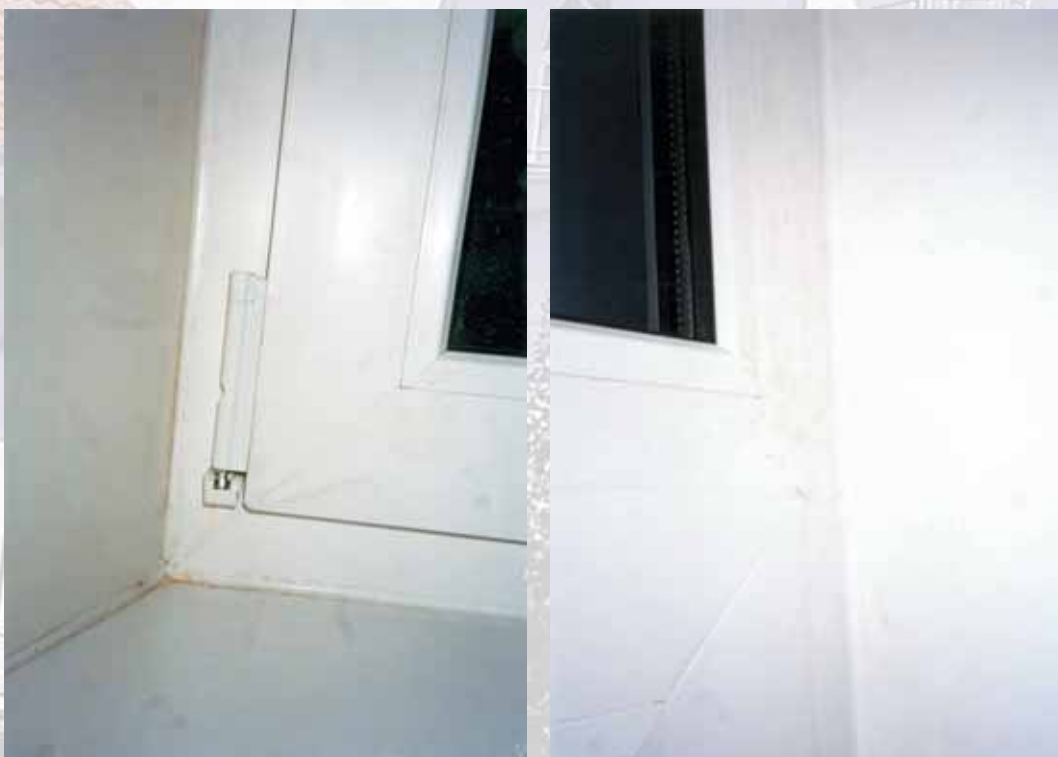
Рис. 1. Внешние признаки коррозии армирующего профиля в окне из ПВХ

На рис. 1 показан нижний угол окна из ПВХ-профиля, установленного в одной из квартир многоэтажного жилого дома в Москве в конце августа — начале сентября 2003 года. В декабре 2003 г. (т. е. в первую же зиму после установки окон) заказчиком была направлена претензия изготовителю по поводу выпадения конденсата грязно-коричневого цвета на внутренней поверхности окна по всей площади, а также на оконных откосах.

В результате обследования было установлено, что коричневый налет, появившийся на внут-

ренной поверхности профилей, а также оконных откосов представлял из себя оседающие испарения ржавой воды из основной камеры ПВХ-профилей с установленным металлическим армированием.

Таким образом, было выявлено, что при изготовлении окон был использован некачественный стальной усилитель (армирующий профиль), не имеющий цинкового покрытия надлежащего качества. В результате фактически в первую же осень эксплуатации окна усиливающий профиль подвергся коррозии, началось его необратимое разрушение. На фото рис. 1 зафиксировано вытекание ржавой воды из-под нижней петлевой группы.

взвесим цену ошибки и еще раз подумаем, можно ли экономить на армирующем вкладыше?

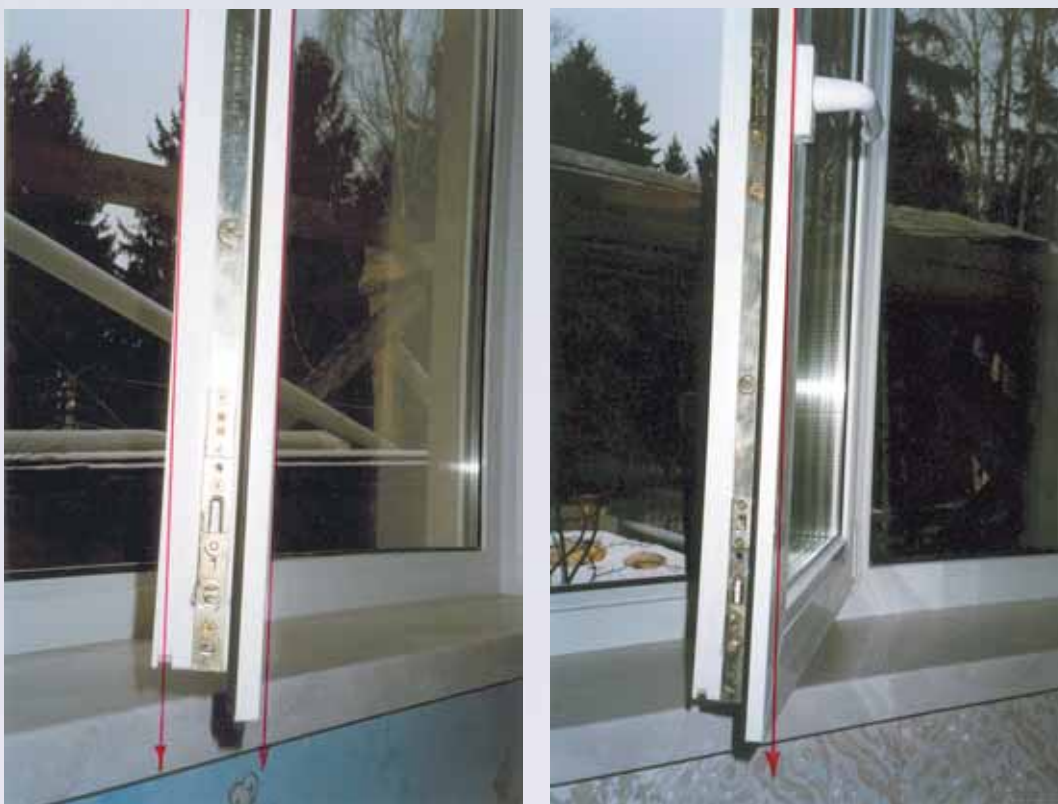
Рис. 3. Деформация оконных створок окна из ПВХ-профиля. Окна эксплуатируются менее одного года. Район строительства – Московская обл.

На рис. 3 показаны окна из ПВХ-профиля, установленные осенью 2002 г. в подмосковном коттедже. Стрелки, проведенные на рисунке строго параллельно, показывают деформацию оконных створок, набранную менее чем за годовой период эксплуатации: обследование конструкций проводилось в марте 2003 г.

Претензии хозяина коттеджа, по просьбе которого проводилось обследование, сводились к двум пунктам: а) сквозное продувание всех 30-ти окон дома; б) трудности при закрывании-открывании створок приблизительно в 1/3 указанного количества окон.

В результате обследования были названы пять возможных причин, которые могли вызвать выгиб оконных створок из плоскости, что повлекло за собой разуплотнение окон и, как следствие, все вышеперечисленные негативные явления:

- некачественный оконный профиль (с нарушенной геометрией или химическим составом);
- недостаточная жесткость оконного профиля для выбранных размеров створок (предельные размеры по технологическим ограничениям);
- неверное закрепление стального армирующего вкладыша в профиле;
- неверная комплектация фурнитурой (отсутствие необходимого количества точек запираения по контуру);
- неверное закрепление окон в стенах, что вызвало температурные деформации рамного профиля, передавшиеся на створки.

С точки зрения конечного результата все пять причин в данном случае являются равноценными: на момент обследования окна были признаны неремонтопригодными и рекомендованы к полной замене. Независимо от того, действовали ли все перечисленные факторы в совокупности или каждый из них по отдельности, но конечным след-

ствием явилось наступление необратимой стадии деформаций в ПВХ-профиле.

В конечном итоге мы видим ситуацию, аналогичную примеру 1. Критическое состояние окон зафиксировано в первую же зиму после их монтажа. А все перечисленные причины, вызвавшие аварийное состояние, имеют под собой единую природу. А именно: недостаточную жесткость конструкции в сочетании с высоким коэффициентом температурного расширения поливинилхлорида ( $k=80 \times 10^{-6}$  [1/°C]), что в 10 раз больше аналогичной величины для стекла  $k=8,5 \times 10^{-6}$  [1/°C]).
